# Boligsameiet Dr. Holms vei 17 og 19

## Notat Reklamasjons rapport Fukt skade på syd-vegg

Dr Holms vei 17-19  
0787 Oslo  
Kontakt person: Per-Henrik Zahl

**Befaring 08.04.2020**

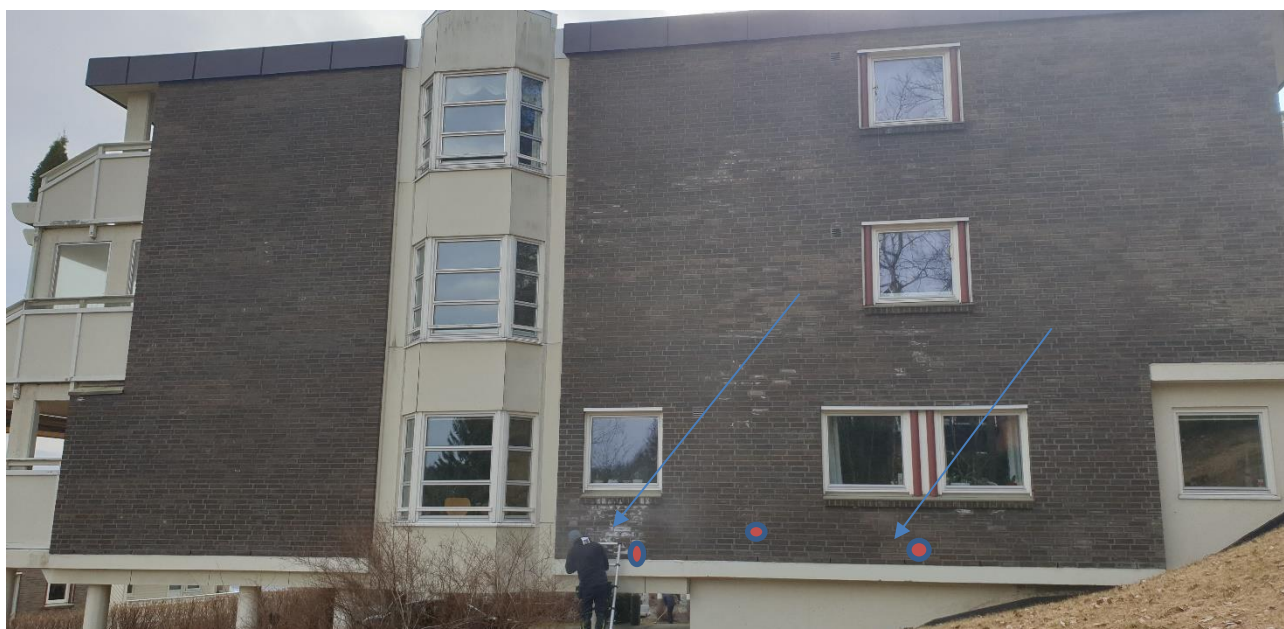
Piles viser hvor det er foretatt fuktsøk, samt uttak av fasade stein for bakenforliggende kontroll av utførelse. Rød prikk viser målepunkter.

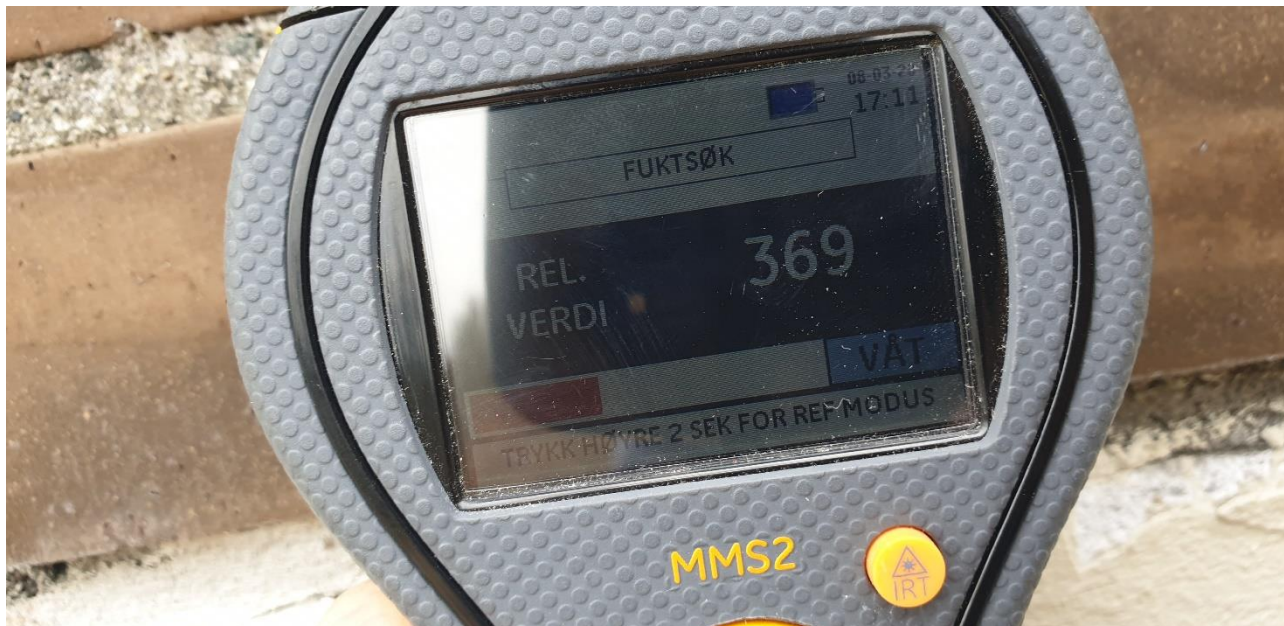
**Fuktsøk venstre vindu:**

Fuktsøk viser en relativ verdi på 369 grenseverdiene for våt er på ca 250 til 999 rel. verdi.

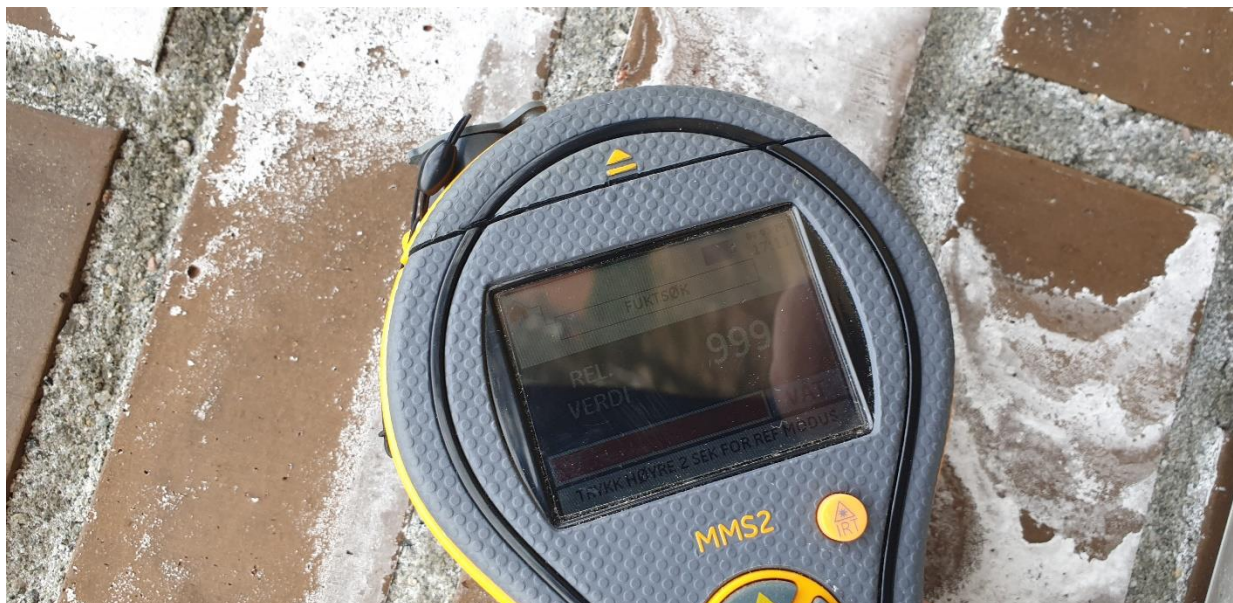
Fuktsøk på det hvite avleiringen(salter under vinduet viser en relativ verdi på 999 som er høyeste målinger.

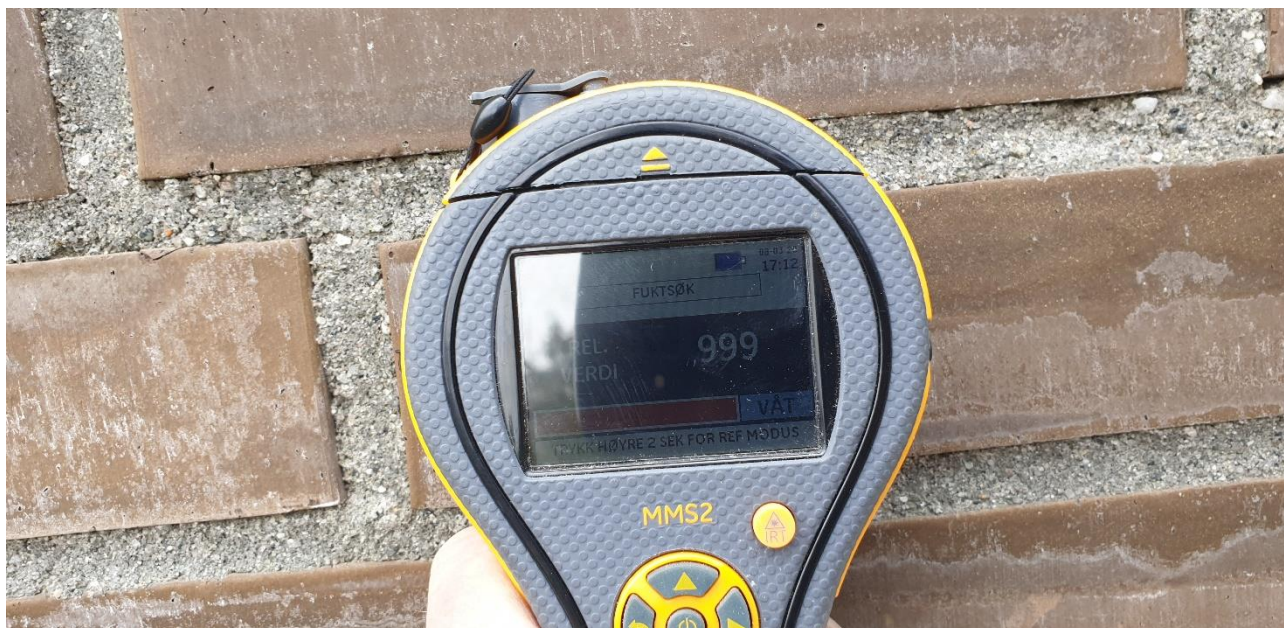
**Fuktsøk høyre vindu:**

Fuktsøk på det felt under vinduet viser en relativ verdi på 999 som er høyeste målinger.

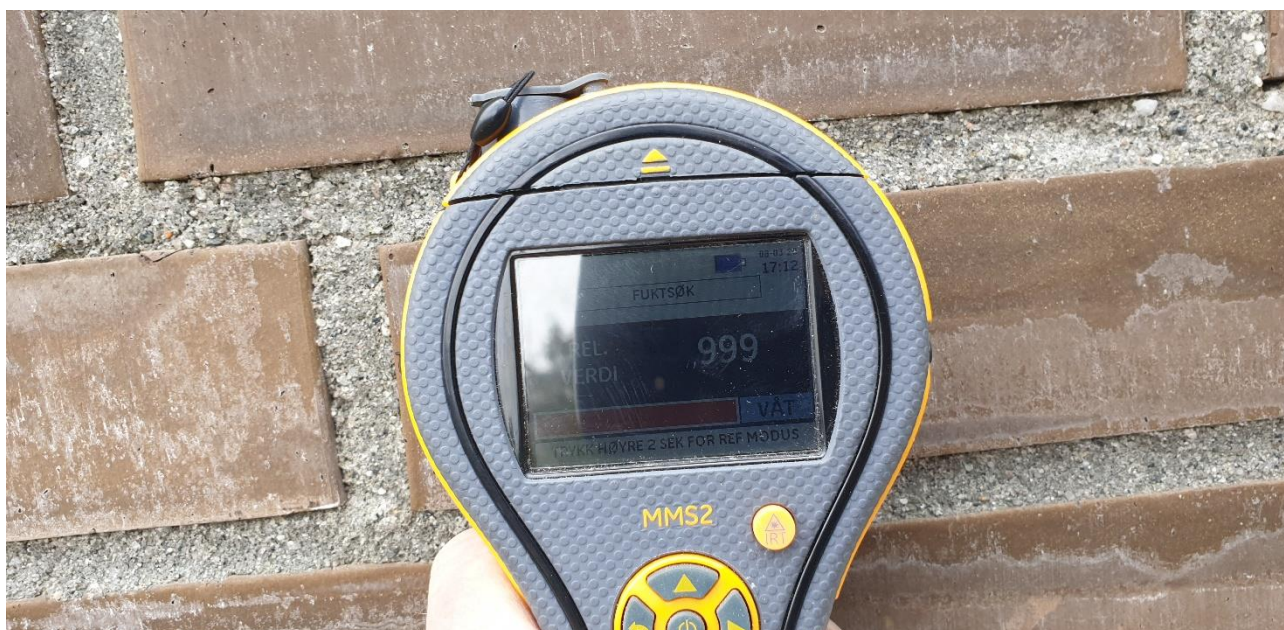
Fuktsøk mellom vinduer viser en relativ verdi på 999 som er høyeste målinger.

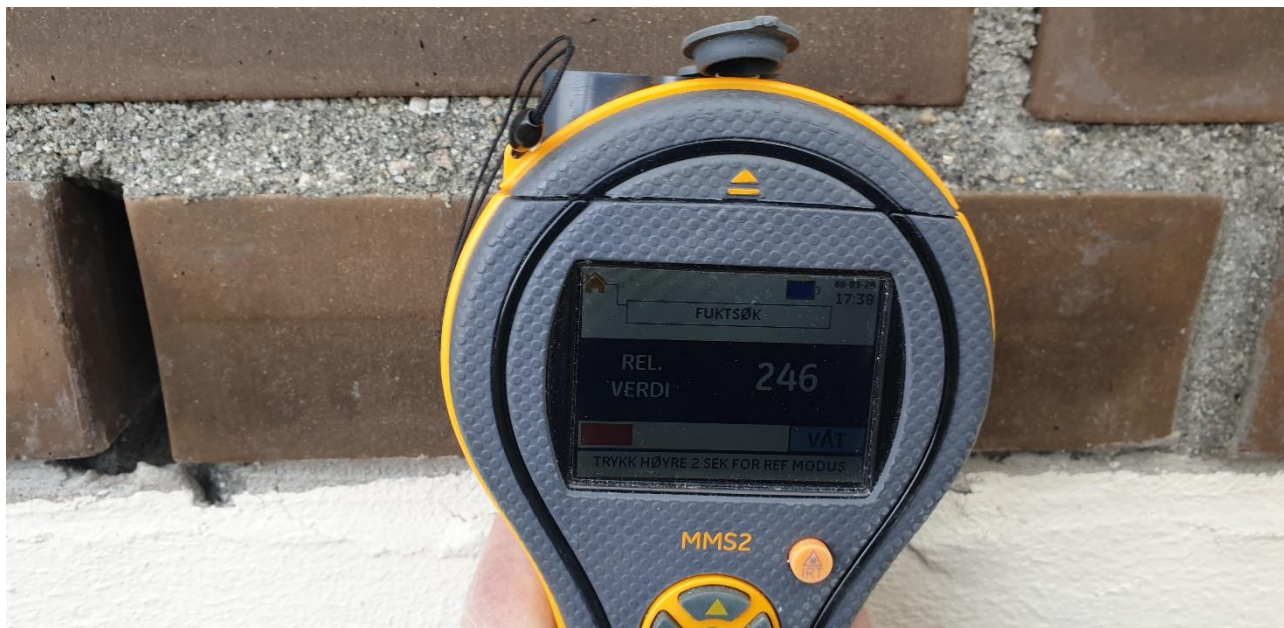
Referanse punkt ca 1 meter opp på veggen mellom vinduer.

På fasade stein er det høye fuktsøk verdier. Dette viser at det er et problem som gjør at fasadestein blir tilført fuktighet som ikke tørker opp over tid. Spesielt under vinduer, men også høyere opp på veggen, antatt under parapet. (gesims), Det er ikke undersøkt lufting i overkant av veggen om membran eller gesimsblikk har tettet utlufting

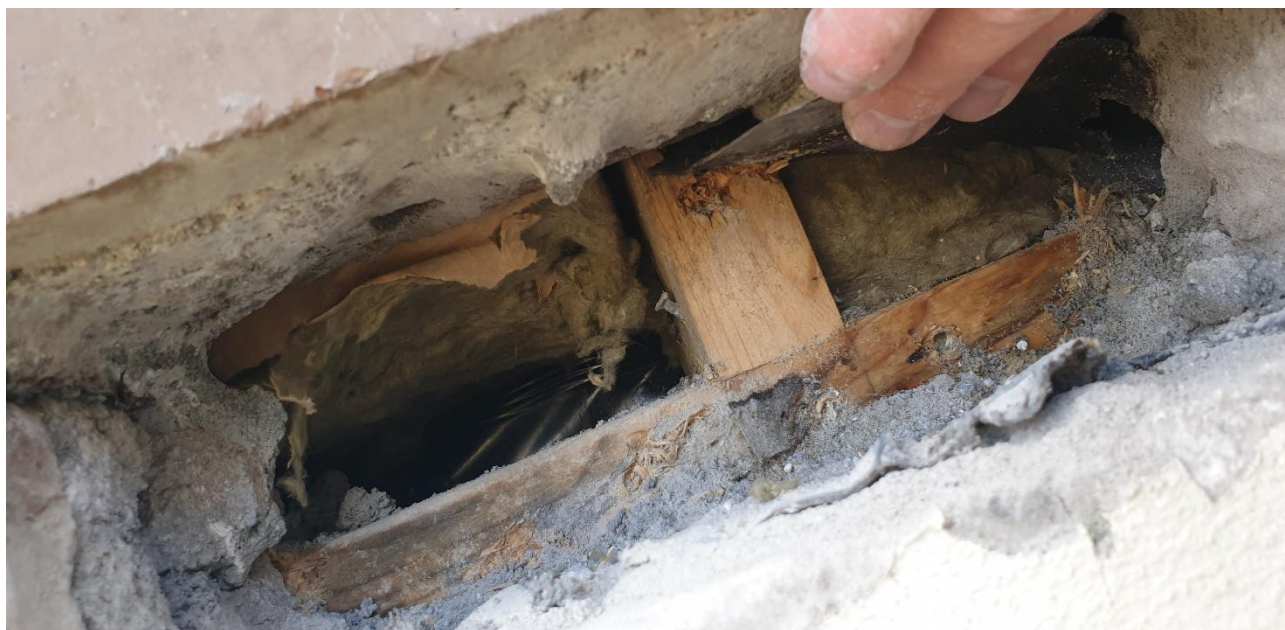
Ved åpning av fasade stein ble det avdekket fukt i bunnsvill på innervegg, manglende isolasjon i hjørne og feil lagt membran.

Bildet viser att membran ligger inn under bunnsvill, mens den skulle gått opp på stenderverk, se eget illustrasjon bilde.

Det kan se ut til at på sydveggen er de benyttet feil utførelse på som bilde A viser. På eksisterende vegg ligger membran på dekket(gulvet) **og inn under bunnsvillen vist med rød strek, dette er feil løsning**. Det er også liten avstand fra fasade forblendingen og inn til vindtettingen. Her er det oppgitt 5 cm i detaljbladet men det er murt til kun 3 cm samt at det er forholdsvis store murlepper (overskudds sement) på innsiden.

- a) Alt 1: Hele fasaden fjernes og bygges opp på nytt. Relativt høy kostnad.
- b) Alt 2: De 3 nederste skift fjernes del for del og membran og overgang etableres på nytt, samt lufting ved gesims ved at det tas ut en stein for her 5 fasadestein.
- c) Tillegg ved 2 : Veggen behandles med for eksempel Surfapoor impregnering (det bør foretas senere vedlikehold)

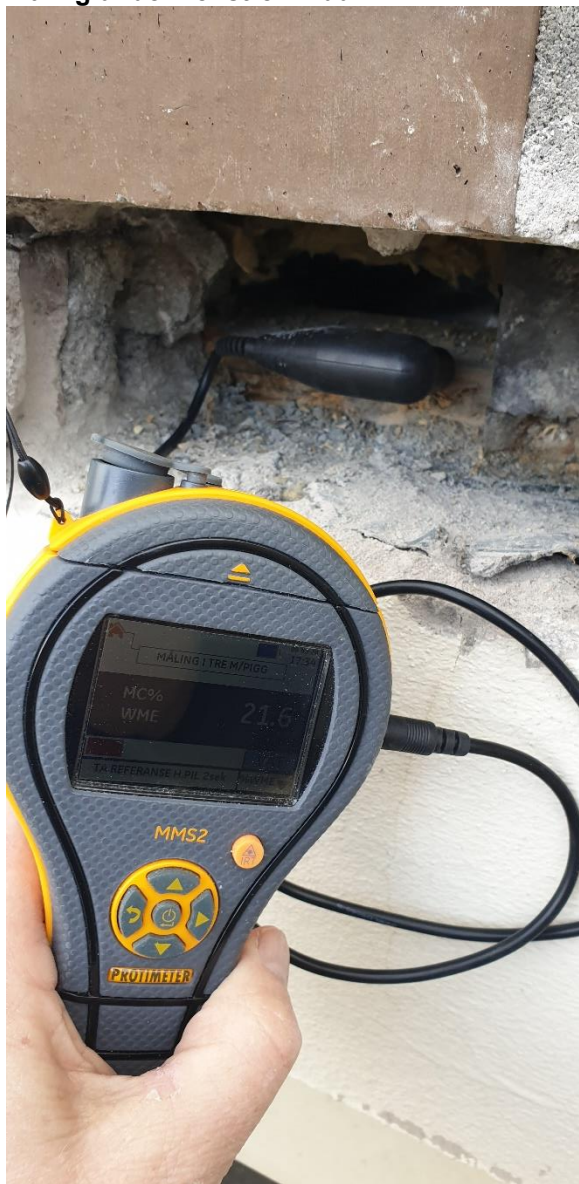
**Måling under venstre vindu:**

Bildet viser fuktmåling på bunnsvill på 21,6 vektenheter noe som viser at det er begynnende råteskade i treverket.

Det antas at dette ikke har vært situasjonen siden byggetid for da ville råteskader vært mere fremtredende enn det som situasjonen viser.

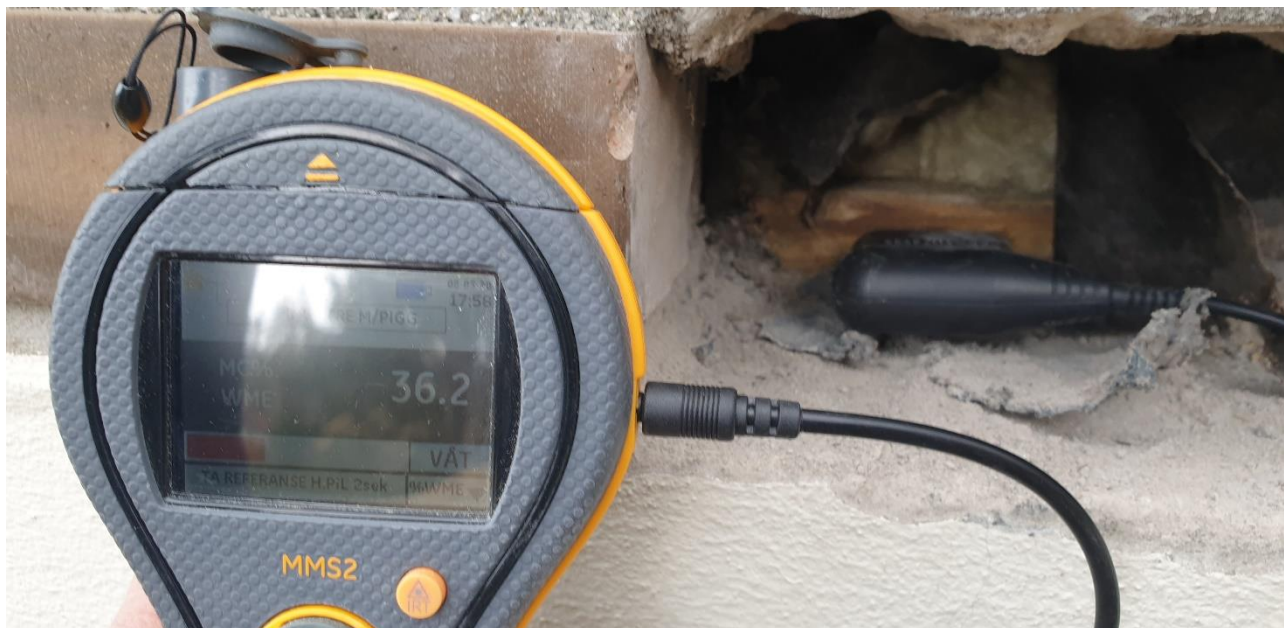
Måling under høyre vindu viser en vektenhet på 38.2, noe som er veldig høyt og vannmettet treverk.

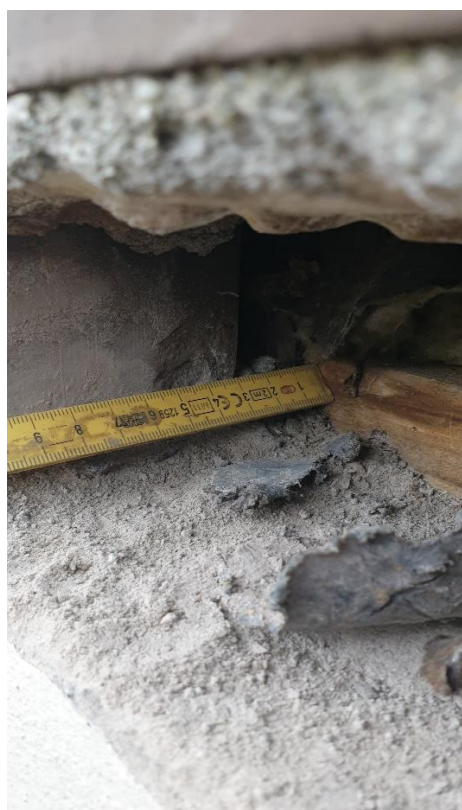
Fasadestein og åpning for lufting er kun 3 cm, men normalt skulle det vært 5 cm lufting.

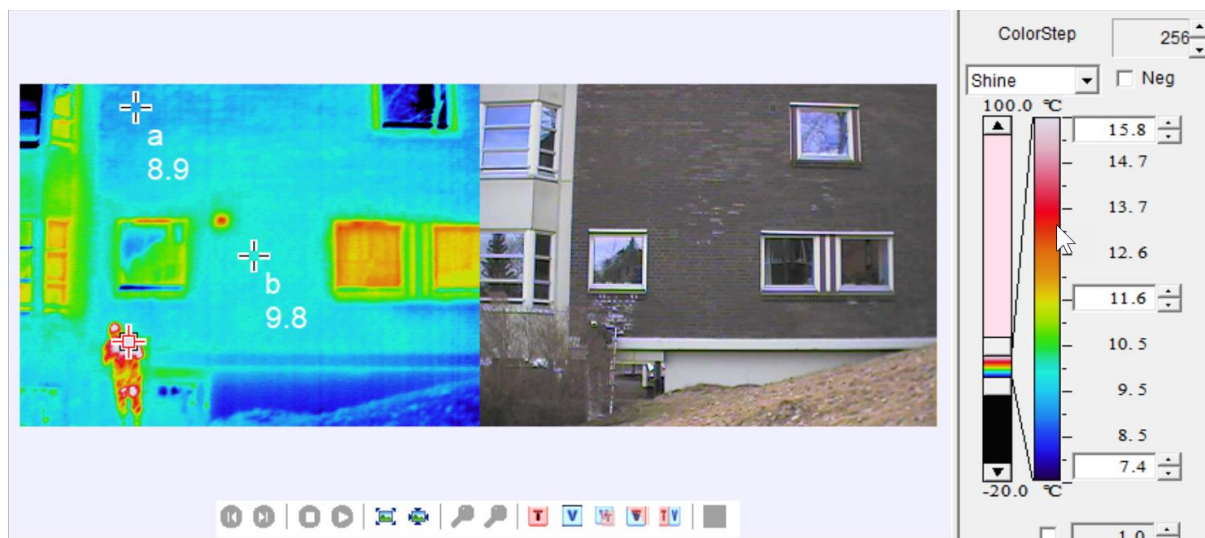
Termogrammet viser temperatur forskjeller selv om arbeids temperaturen ikke er ideell for termografering . Temperaturdifferansen som vises kan være kalde og varmere flater, som for eksempel fuktige og tørrere området. Blått viser fuktig. Dette kan stemme end fuktsøk. Det som bør foretas av ytterligere undersøkelser er øverst til venstre som er en større kald flate.
