# Boligsameiet Dr. Holms vei 17 og 19

## Notat Reklamasjons rapport Fukt skade på syd-vegg

Dr Holms vei 17-19  
0787 Oslo  
Kontakt person: Per-Henrik Zahl

**Befaring 08.04.2020**

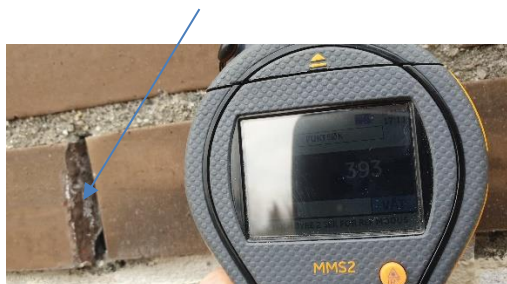
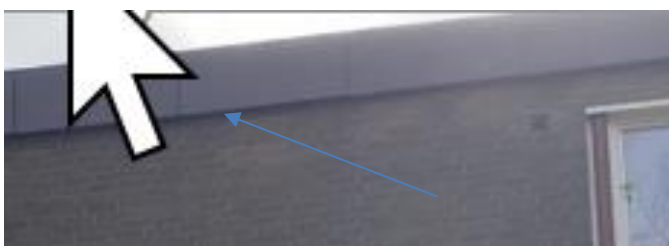
På fasade stein er det høye fuktsøk verdier. Dette viser at det er et problem som gjør at fasadestein blir tilført fuktighet som ikke tørker opp over tid. Spesielt under vinduer, men også høyere opp på veggen, antatt under parapet. (gesims), Det er ikke undersøkt lufting i overkant av veggen om membran eller gesimsblikk har tettet utlufting

Hovedteknikk ved fasader er at det skal være lufting i bunnen, samme som drener hull, samt åpning i topp av vegg for at bakenforliggende konstruksjon skal tørke ut. Luften skal sirkulere bak. Kald overflate tynger luften ned, varm overflate stiger luften. Kontinuerlig sirkulasjon. Ved tetting av en av luftingen vil ikke luften sirkulere.
